# ANTIKVARISK FÖRUNDERSÖKNING

Biografen Park Teatern  
Humlegården 17

## Antikvarisk förundersökning

### Antikvarisk förundersökning biografen Park Teatern, Humlegården 17, Stockholm

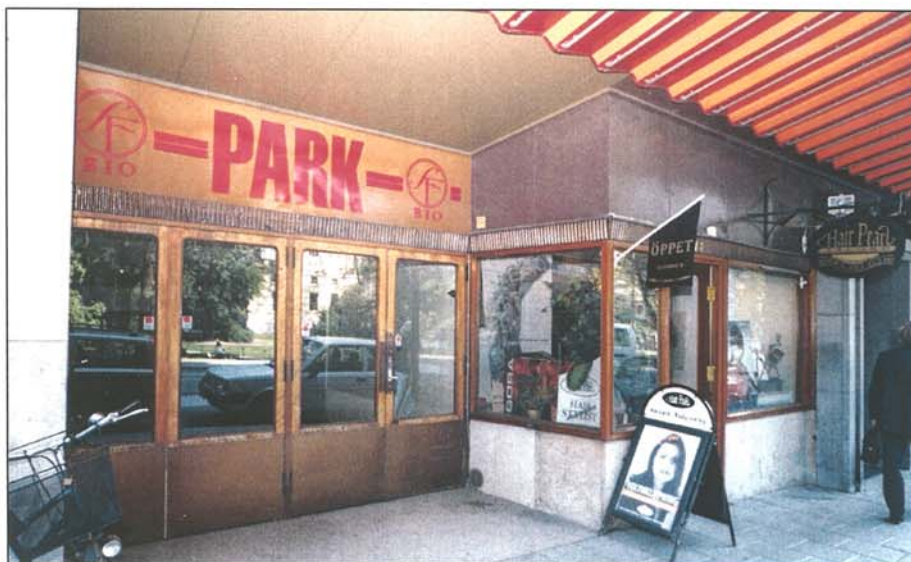
Norra utgången har bevarade dörrpartier och den listen av karosseripanel. Entrén kan tjäna som förebild vid en eventuell rekonstruktion av biografens huvudentré. (SBA 465-24)

- *Dörrpartiet* med listen av karosseripanel bör bevaras och renoveras varsamt.
- *Väggen*. Den marmorklädda väggen bevaras och renoveras varsamt.

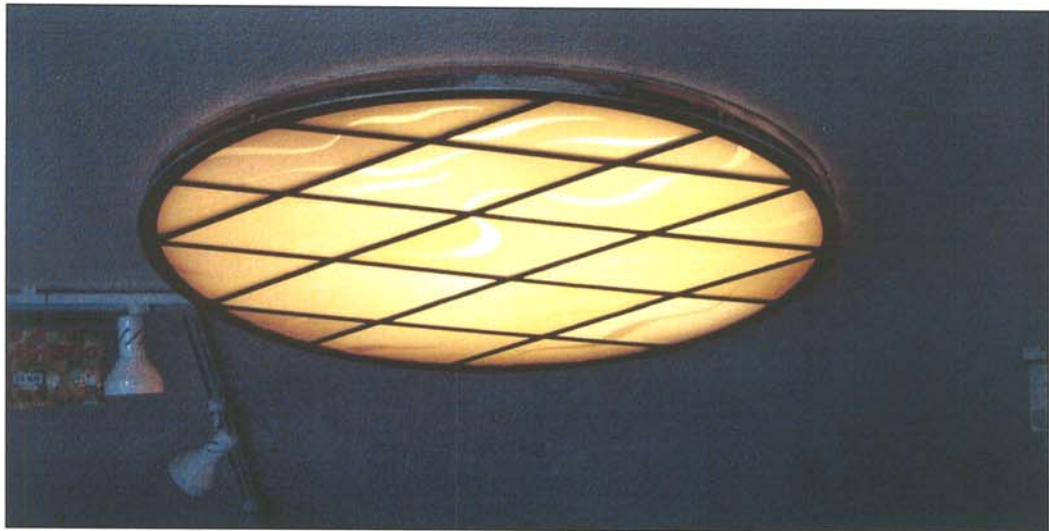
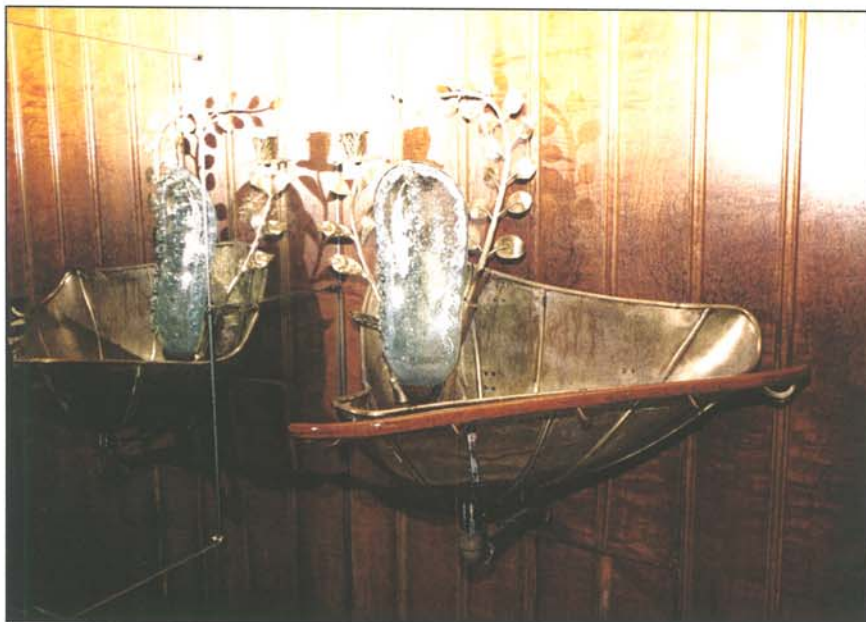
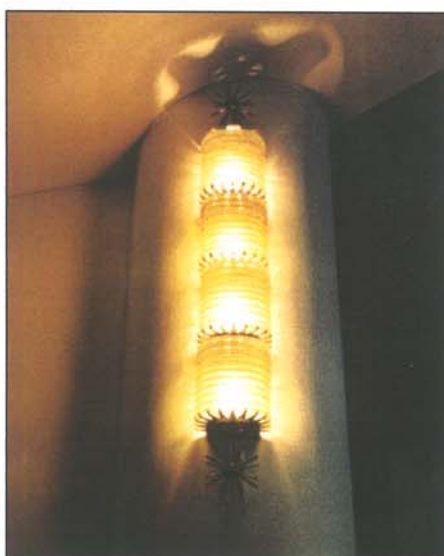
Några ursprungliga inredningsdetaljer i nedre foajén som bör bevaras: Takplafonden, dricksvattenfontänen och lampetten på pelaren. (Foto överst Göran Jonsson därefter SBA 464-4, 464-14)

- *Armaturer*. Samtliga äldre lampor bör behållas och renoveras varsamt. Till dessa hör den avlånga glaslampan på pelaren, takplafonden, bladformade glaslampor på spegelväggen vid sittplatsen, lampetterna på kassakuren och taklampan vid källarnedgången.

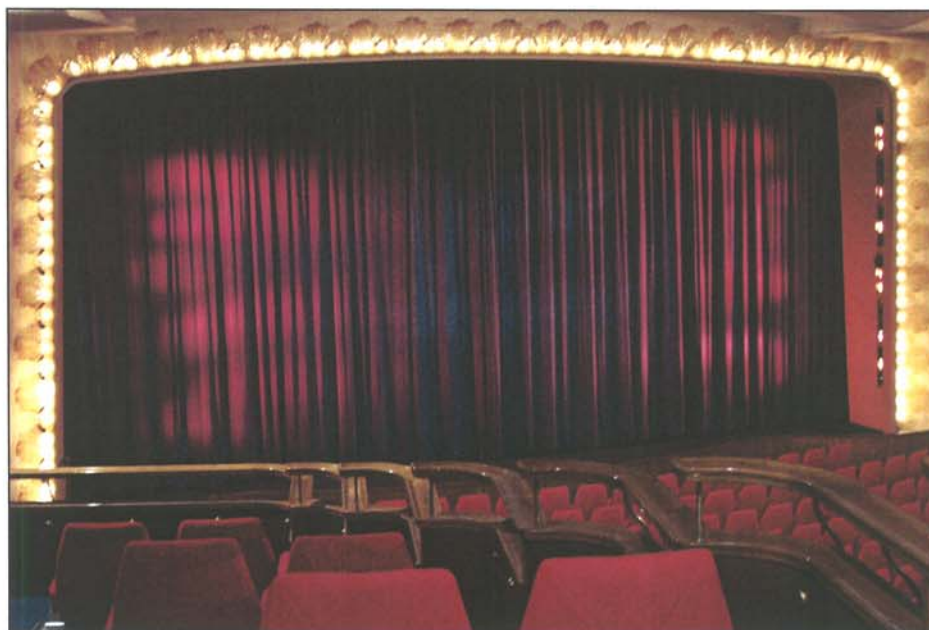
Scenen med ljusrampen och glasutsmyckningen från Orrefors bör bevaras.  
(Foto Göran Jonsson)

- *Dörrarna* till nödutgångarna bör bevaras och renoveras varsamt.
- *Prosceniet.* Glasutsmyckningen med belysningen kring prosceniet, ridån av blå sammet och scenkanten klädd med karosseripanel bör bevaras och renoveras varsamt.

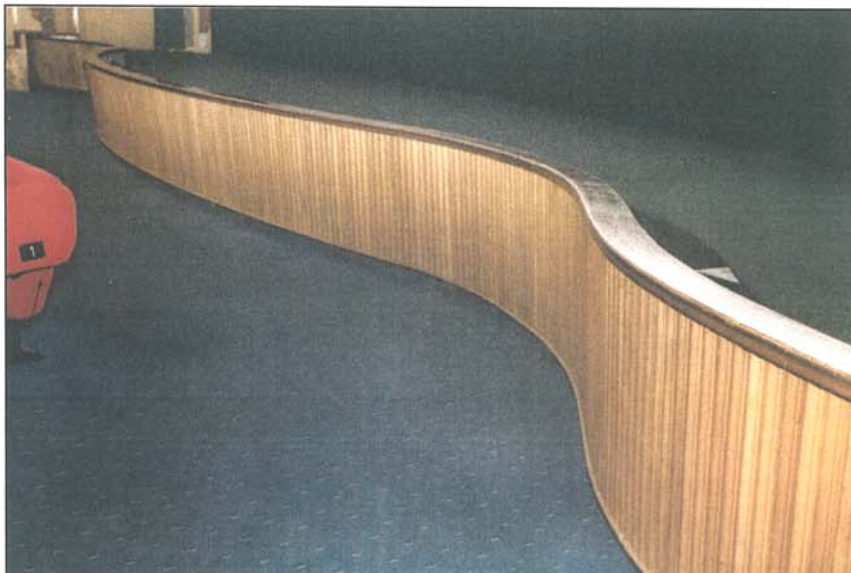
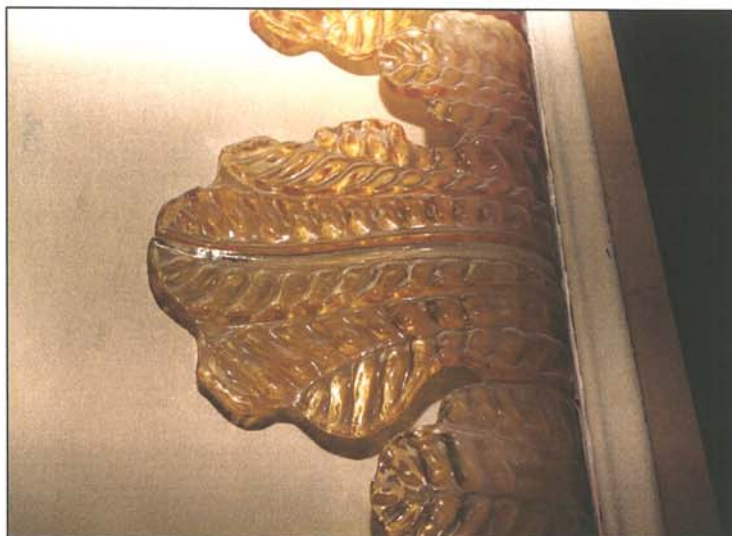
Salongen mot läktaren med väggpanel och gradånger i taket. Den böljande scenkanten, detalj av glasblad kring scenöppningen. Foto SBA 465-5, 465-2, 464-20)

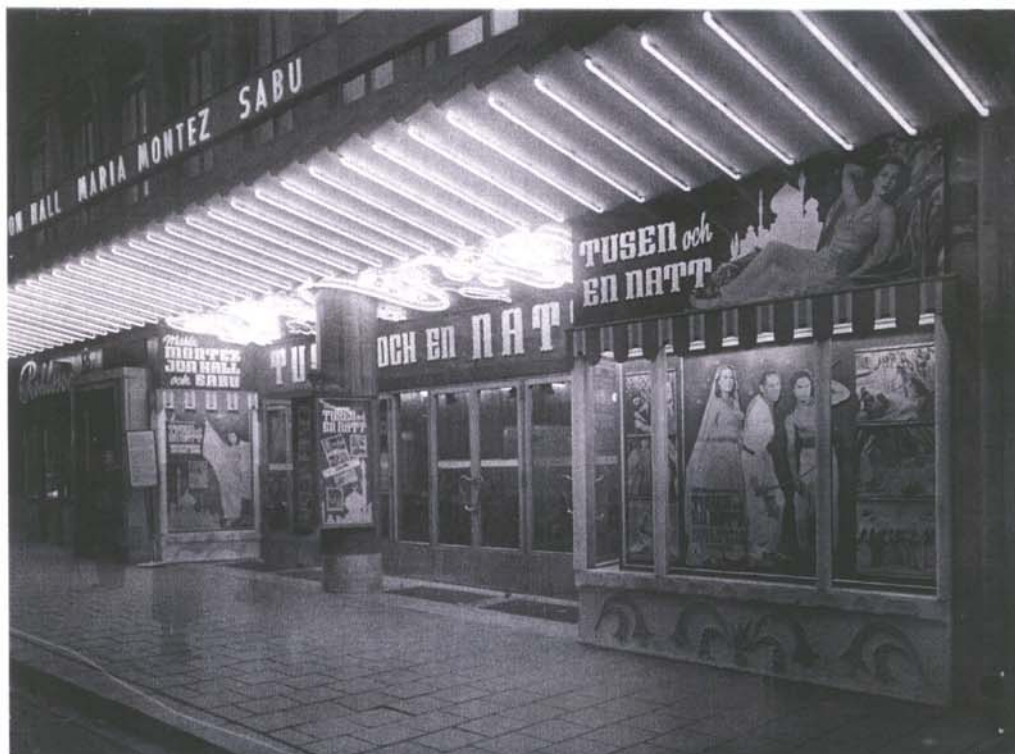
Tusen och en natt gick upp på Park i januari 1944. På bilden syns ursprungliga skyltskåp tydligt. (Foto från Göran Jonsson)

- *Väggarna och pelaren* har ej ursprunglig panelklädsel. Blir det aktuellt att byta bör man undersöka om ytorna kan återställas efter äldre fotografier. Här har till exempel suttit en list av karosseripanel ovanför dörrarna som på övriga delar av fasaden. Ursprungliga skyltskåp kan eventuellt återställas och åter användas.

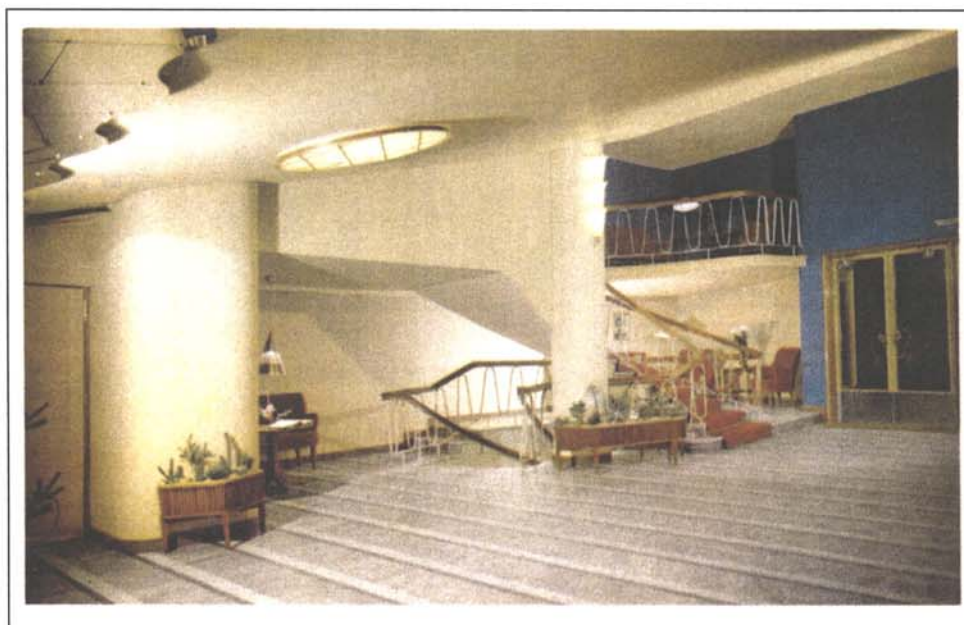
Parkteatern 1941, från vykort. (Foto från Göran Jonsson)

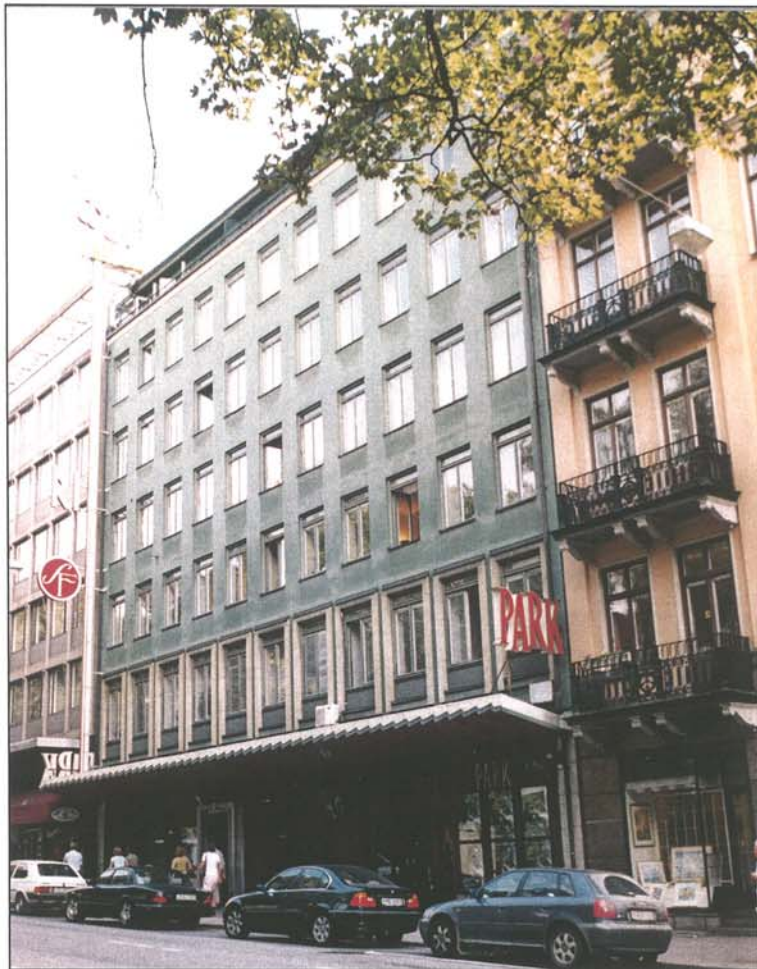
Gatufasaden.  
(SBA 466-6)

Gatufasaden är slätputsad och målad gröngrå. Fönstren är av T-posttyp. På våning 1 trappa sitter släta omfattningar av sten kring fönstren. Taket är täckt med plåt. I bottenvåningen ligger från vänster till höger: biografens nödutgång, en frisørsalong, entrén till byggnadens bostads- och praktikerdel, biografens indragna huvudentré med fyra dörrpar och längst till höger en uppsättning moderna skyltskåp. Byggnadens bottenplan har bevarats med ursprungliga dörrpartier och en krönande list av karosseripanel förutom vid biografens huvudentré. Sockeln är klädd med ljus marmor. Dörren till bostads- och praktikerdelen är ursprunglig av trä med en omfattning av slät och krysshämrad kalksten. Biografens entré har nya dörrar av brun aluminium. Väggarna är klädda med brunmålad panel och skyltskåpen är nya. Över hela bottenvåningen löper en baldakin med ursprungliga raka neonrör. Neonstapeln som når taket och taks skylten är också ursprunglig medan övriga skyltar tillkommit senare.

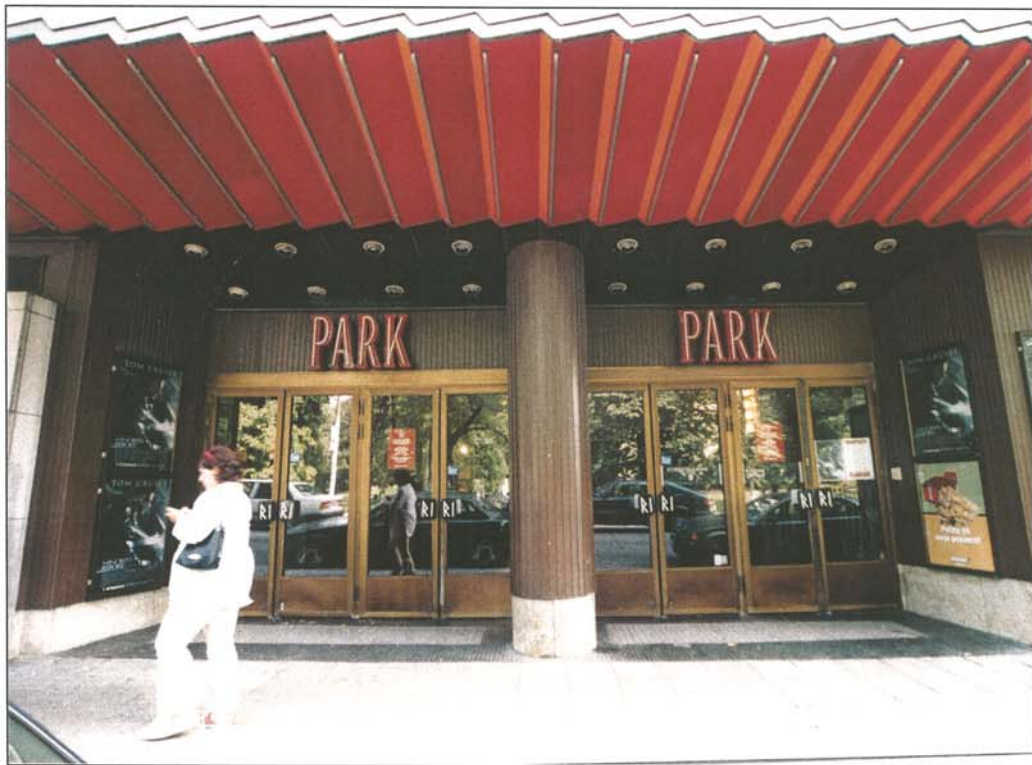
Biografens huvudentré med utbytt panel och nya dörrpartier. Ursprungligen satt det små skyltskåp på pelaren. (SBA 466-2)

- *Dörrarna* är av aluminium. Blir det aktuellt att byta bör de göras av trä som kopior av de ursprungliga enligt äldre fotografier.

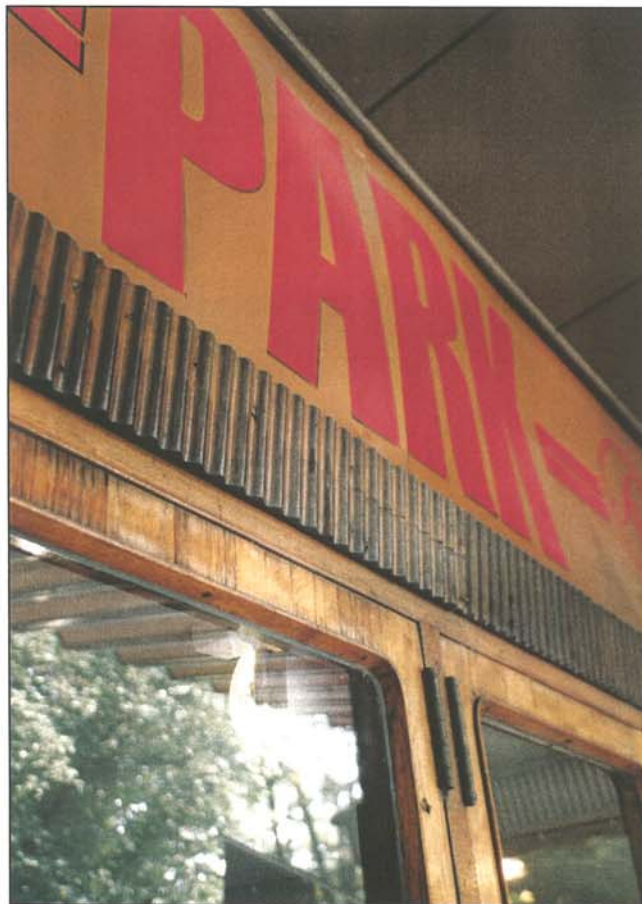
Biografens nödutgång med bevarade fänerade dörrar och list av karosseripanel. (SBA 466-7)

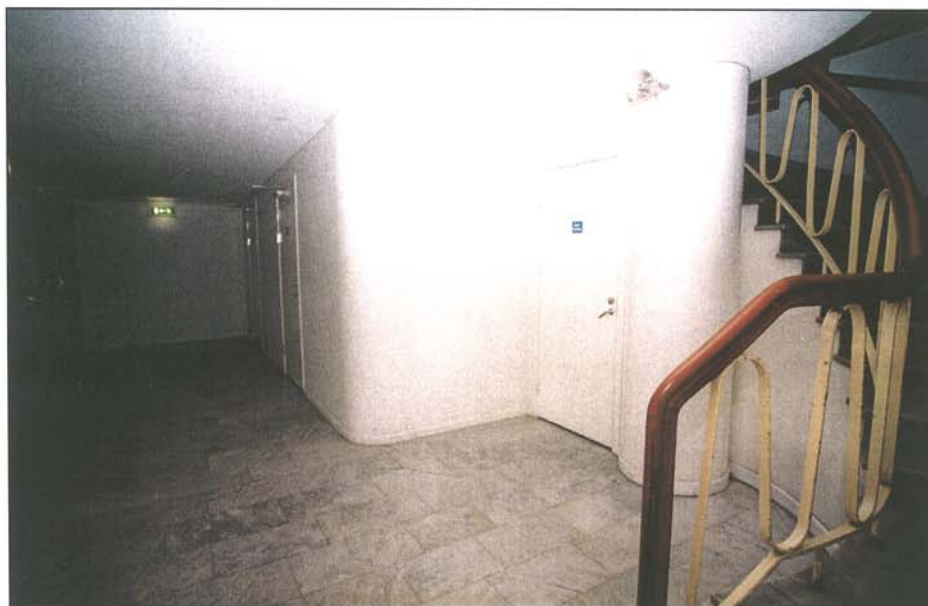
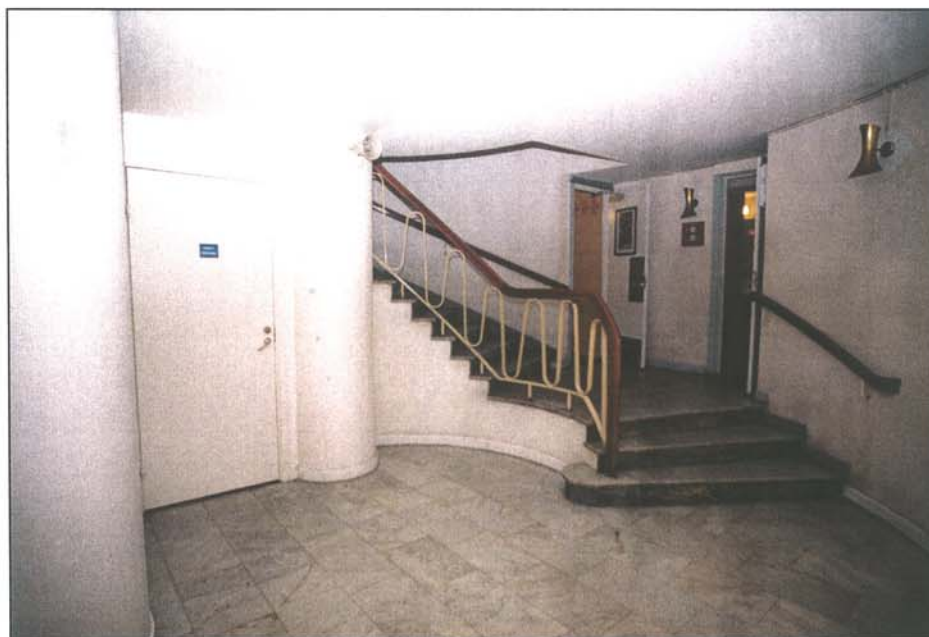
I källaren låg ursprungligen garderoben samt dam- och herrtoaletter. Garderoben är i dag helt bortbyggd och i stället ligger här personal- och städtrum. Golvet är täckt med ljus marmor och väggarna är putsade. På toaletterna ligger också ett ursprungligt golv av ljus marmor i kvadrater. Kaklet är ljusbrunt med blommor och inte ursprungligt.

I stället för personalrum låg här ursprungligen garderoben, översta bilden. Trappan upp till foajén och dörrar till toaletterna. SBA 465-22, 465-23)

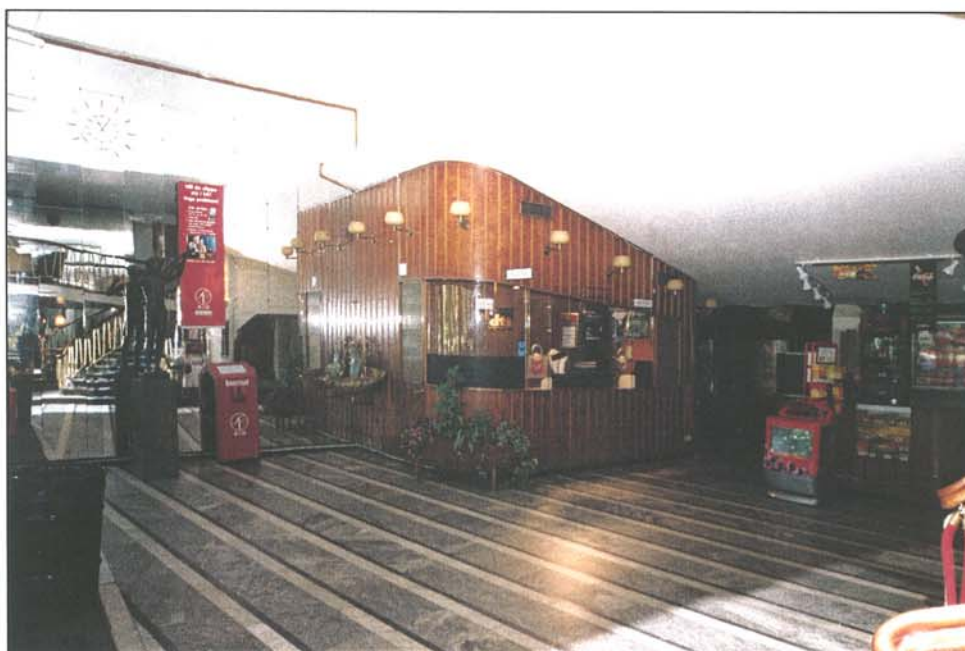
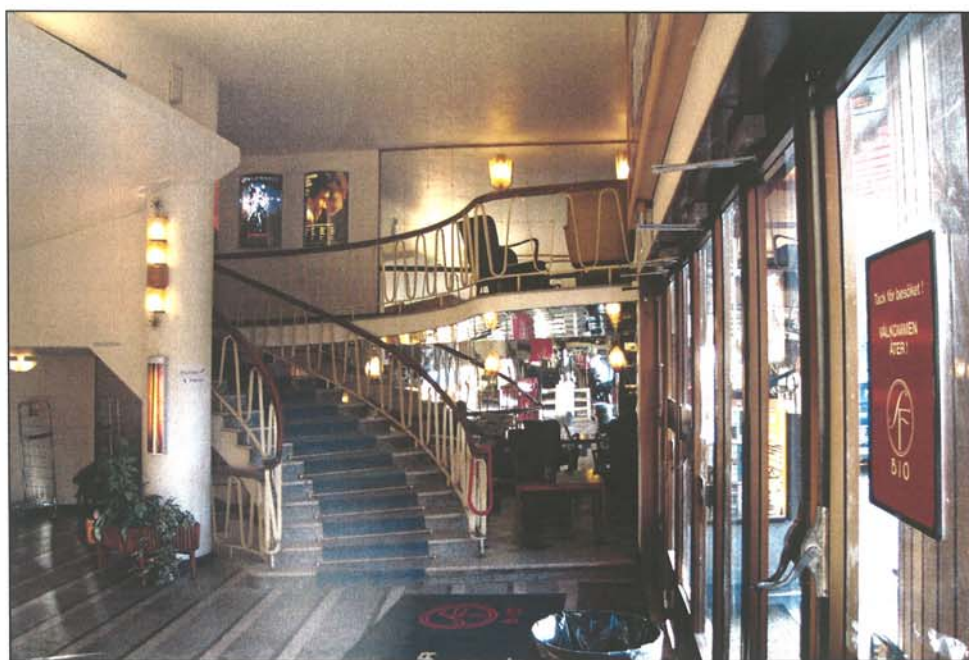
Glasväggen, kassakuren samt det randiga stengolvet och trappan tillhör ursprunglig inredning medan den mindre godisdisen och glasväggarna vid sittplatserna är senare tillkomna. (SBA 461-1 och nederst Göran Jonsson)

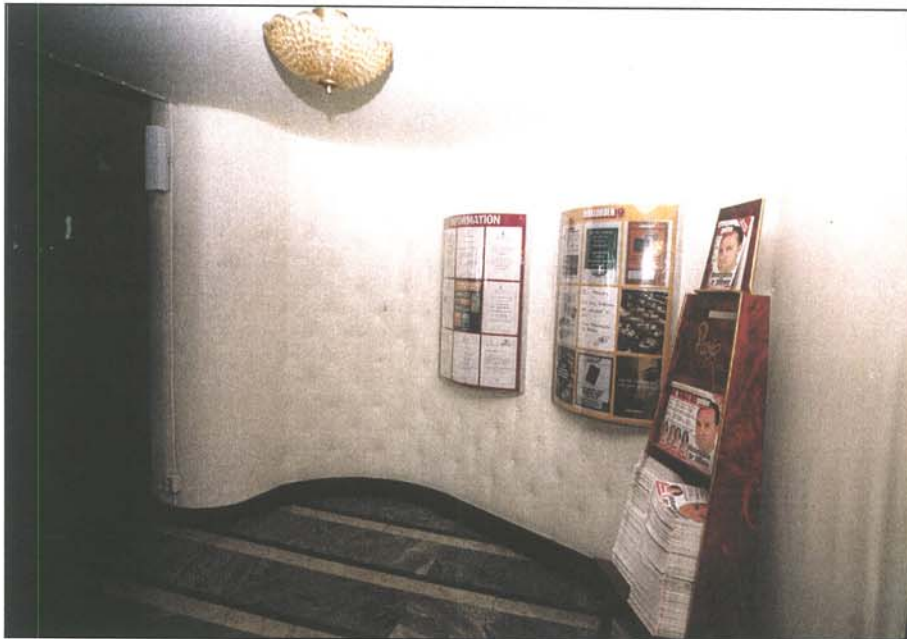
Den madrasserade väggen vid nedgången tillkällartrappan. (SBA 464-10)

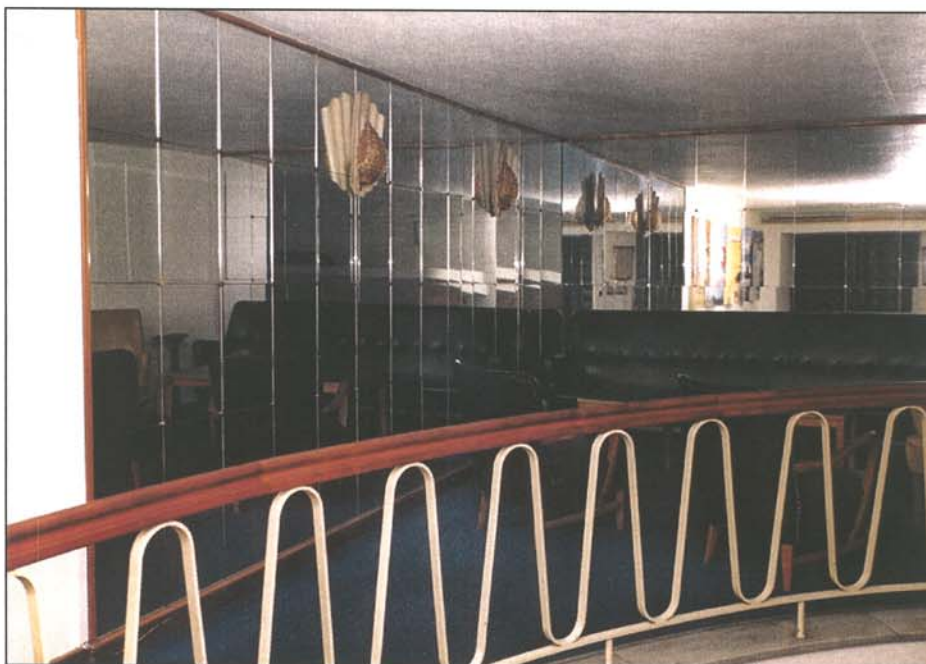
I övre foajén finns också en sittplats med spegelklädda väggar. Också dessa är senare tillkomna, kanske på 1950-talet. På spegelväggen sitter två lampetter i form av löv på en veckad bakgrund. Väggarna var ursprungligen mörkblått målade. Golvet är täckt med heltäckningsmatta men det ligger ett stengolv under. Väggarna är putsade och dörren till läktaren madrasserad med svart skinnimitation. Ovanför dörren sitter en ljusramp med glasskivor. En dörr till maskinrummet tillkom på 1990-talet.

Övre foajén vars väggar kläddes med speglar på 1940-50-talet. (SBA 464-22)

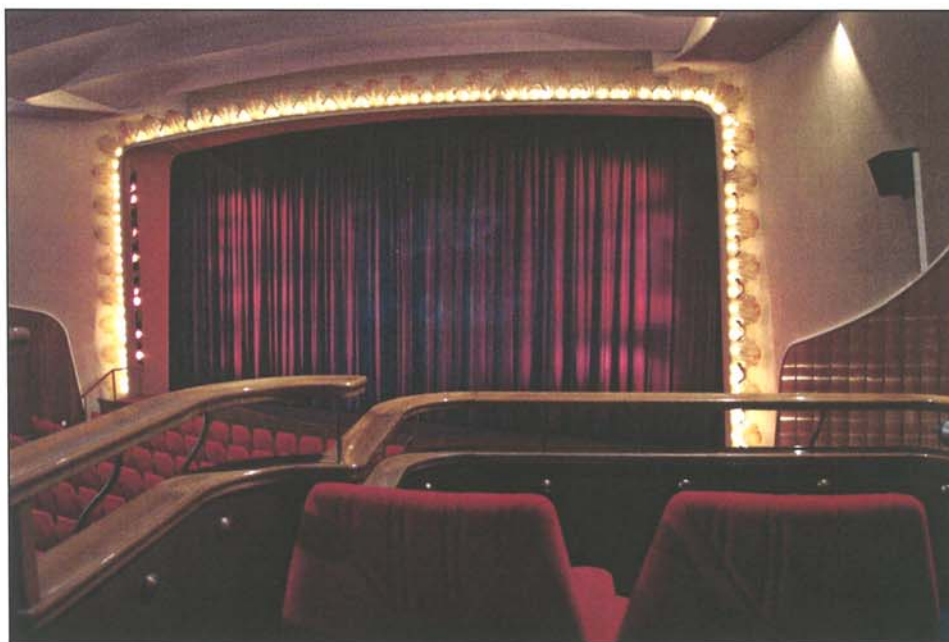
Scenen  
fotograferad  
från  
läktaren.

Salongens golv sluttar ner mot duken. Golven är i gångarna täckta med heltäckningsmatta och i bänkkvarteren med plastmatta vilket tillkom kring 1990 då också nuvarande stolar kom på plats. Väggarna är under läktarna och nedtill vid scenen klädda med slät panel av italiensk valnöt och rödbok. Däröver är väggarna putsade och senast målade 1989. Taket är veckat och består av gradängar med dolda lampor som ger en indirekt belysning. Väggen runt scenen är också putsad och ljust målad. Kring scenöppningen sitter ett originellt arrangemang; glödlampor dolda av stora gulfärgade glasblad från Orrefors, vars sammanlagda vik är ca 600 kg, omger öppningen. Scenkanten är relativt låg och har en böljande profil som är något utåtställd upptill och klädd med karosseripanel. Ursprungligen hade biografen två ridåer, en silverfärgad längst in och en mörkblå utanför varav endast den mörkblå finns kvar i dag. Scenöppningen breddades och scenkanten ändrades något i samband med införandet av ett bredare filmformat 1953, cinemascope.

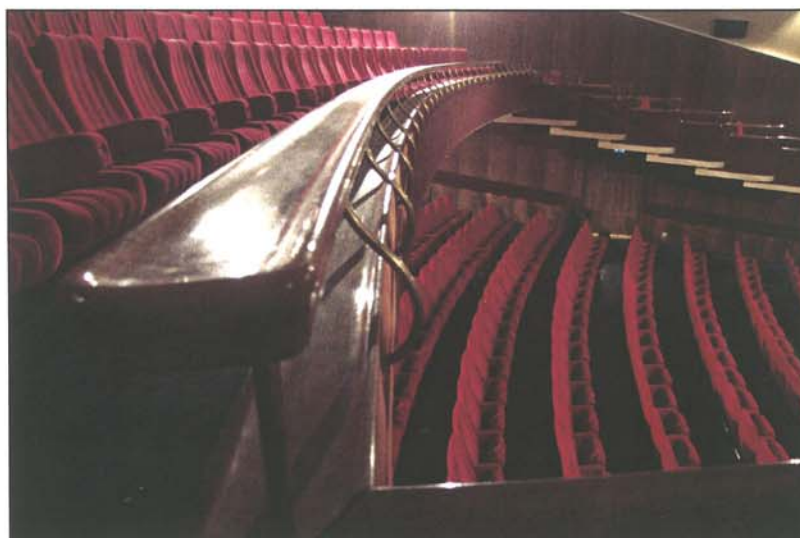
Läktarens  
främre  
barriär med  
den vänstra  
sidoläktaren  
längst bort.  
(Foto Göran  
Jonsson)

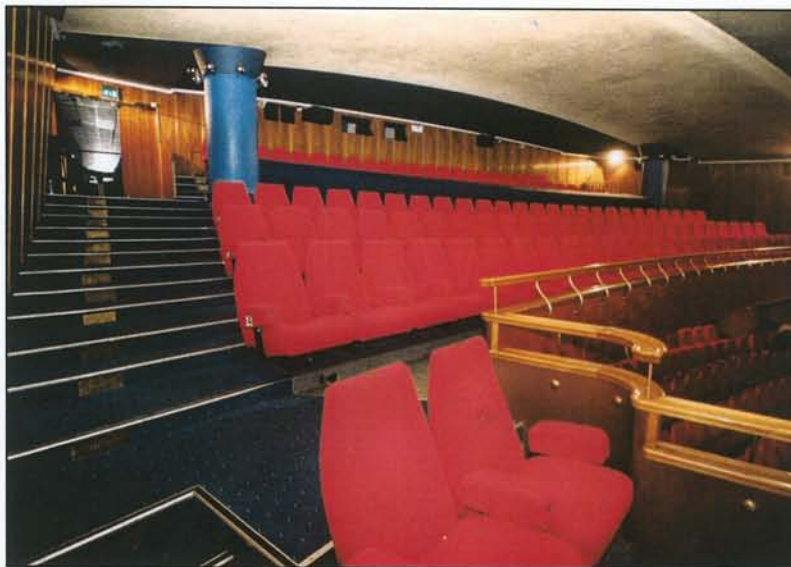
Läktaren har två avdelningar med en barriär emellan. Golven är i gångarna täckta med heltäckningsmatta och i bänkkvarteren med plastmatta. Väggarna är både på långsidorna och vid maskinrummet klädda med panel likt salongen och taket är putsat och ljust gråbeige förutom längst bak där det är mörkblått. Pelarna har samma kulör. Läktaren fortsätter i två sidoläktare som trappas av neråt. Läktarbarriären är invändigt klädd med ett brunmålat skivmaterial med stora dekorativa mässingsknoppar och utvändigt stoppad och klädd med ett ursprungligt mörkt brunrött tyg. Ett räcke av trä hålls upp av svängda mässingsstänger.

Läktaren är indelad i  
två avdelningar med  
en avdelande barriär.  
(SBA 465-11)
